★対策箇所図 みょうけん幼稚園（令和7年度要望）

★対策箇所図 わかばこども園（令和7年度要望）

★対策箇所図 ひかりの子幼稚園（令和7年度要望）

★対策箇所図 倉治こども園（令和7年度要望）

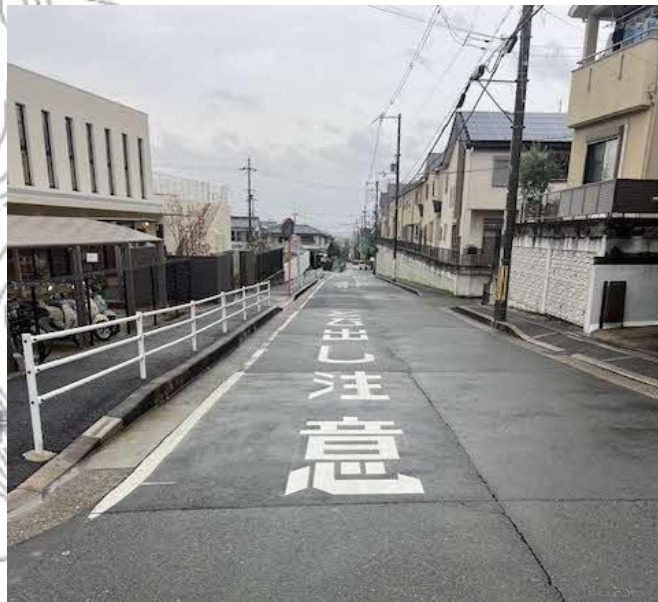
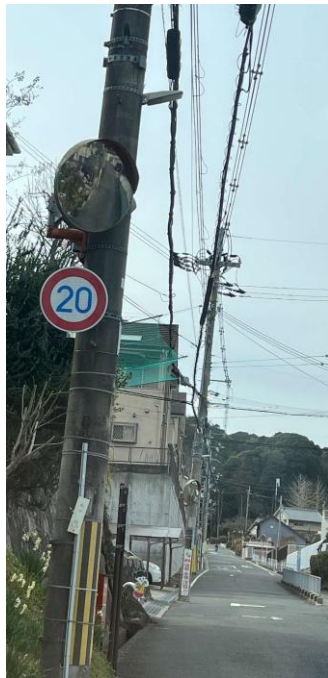
No.1
【内容】
園前の道路を速度を落とさず走る車が多く、危険がある。標識も分かりにくい。
【対応】
路面標示「とび出し注意」を設置。老朽化した速度20標識を更改。

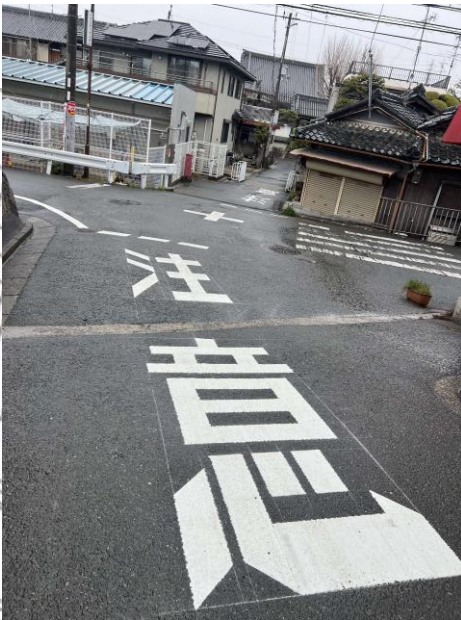
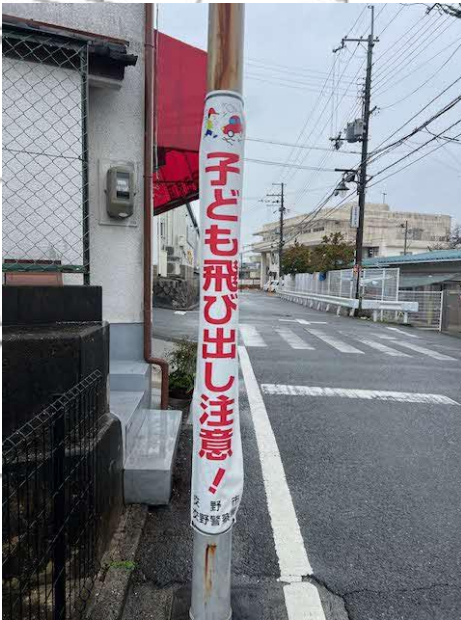
No.3
【内容】
横断歩道で、停止・徐行しない車両があり危険
【対応】
路面標示として、交差点マーク「+」に加え、従道路に対し指導停止線及び「注意」を設置。電柱に「子ども飛び出し注意」のターポリンを設置。

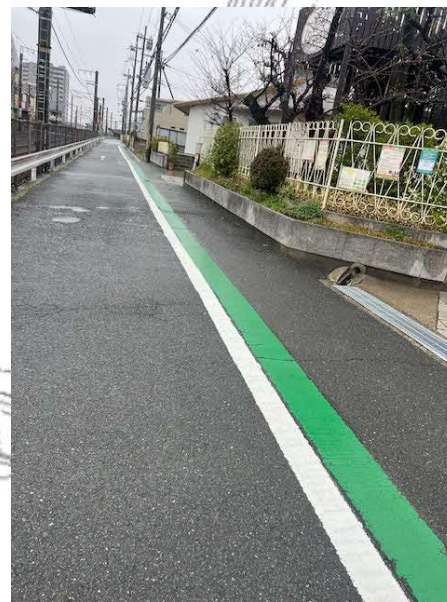
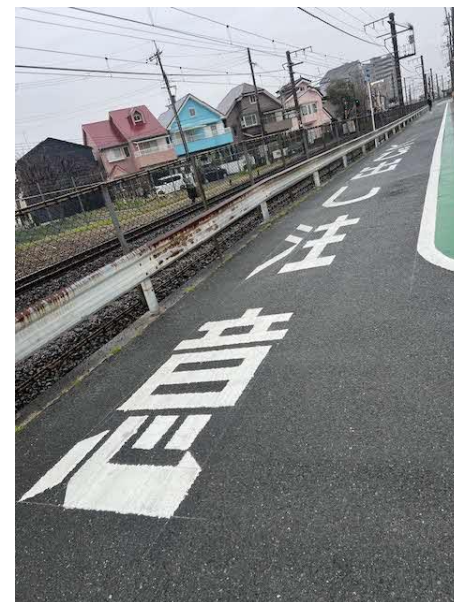
No.4
【内容】
路面表示及び白線が摩耗により、視認性が低下しており危険。
【対応】
路面標示「とび出し注意」と車道とグリーンベルトの区切りを示す白線の塗り直しを実施。

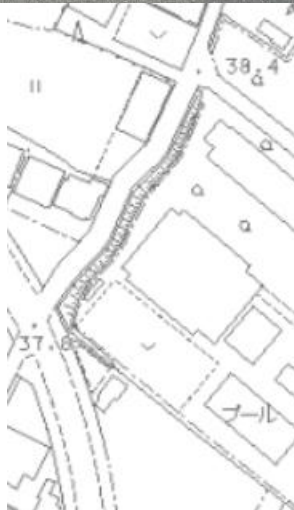
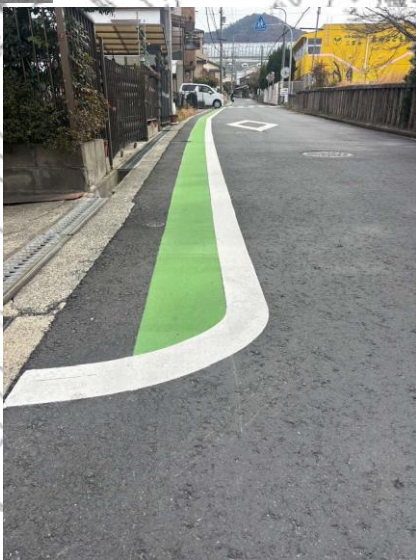
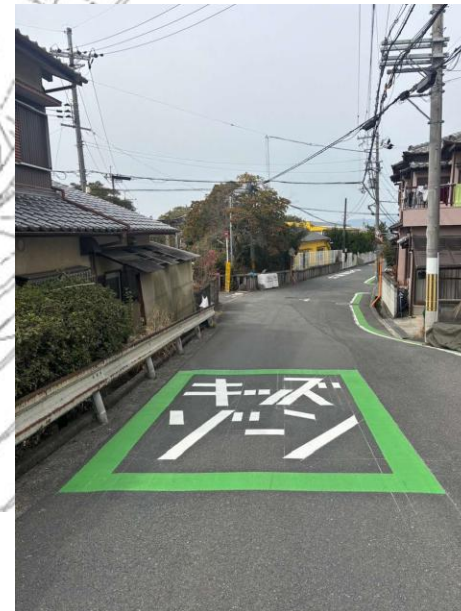
No.5
【内容】
交通量が多く、園の前でも速度を落とさず走る車が多いため、園児の移動経路として危険がある。
【対応】
園前道路に「キッズゾーン」の設置を行った。
路面標示と外側線が薄くなっている部分は引き直しを行った。

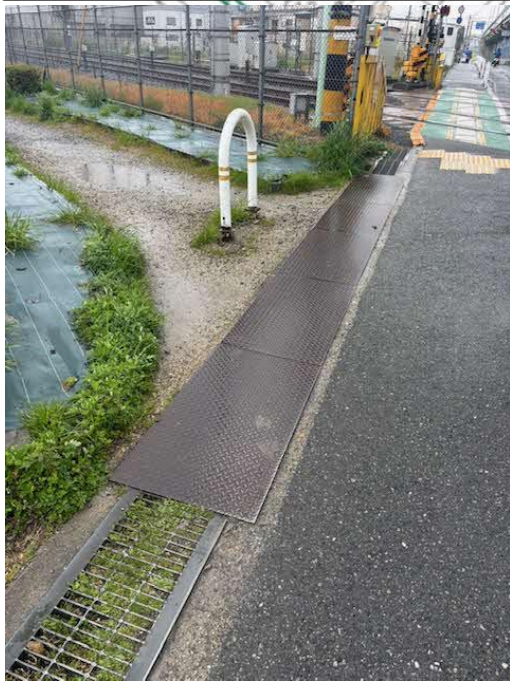
No.9

遊歩道入口付近にある溝に蓋がされているが、蓋がずれていて隙間ができることがあり危険。

蓋の点検を実施し、裏側の滑り止め等を確認した。

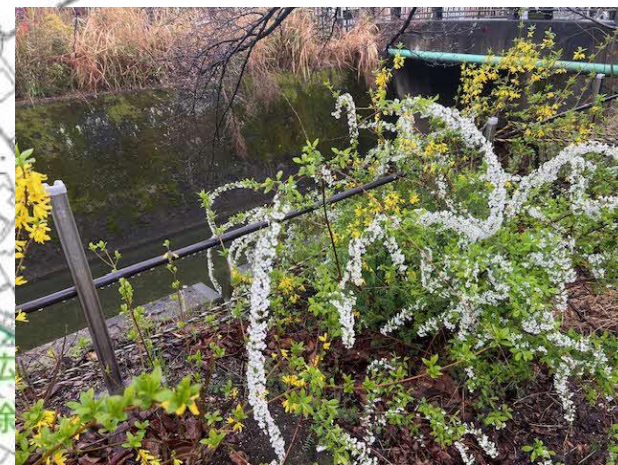
No.7

遊歩道の並木の後ろがすぐに川なので危険。

転落の危険性のある隙間について、植栽及び柵で埋めた。

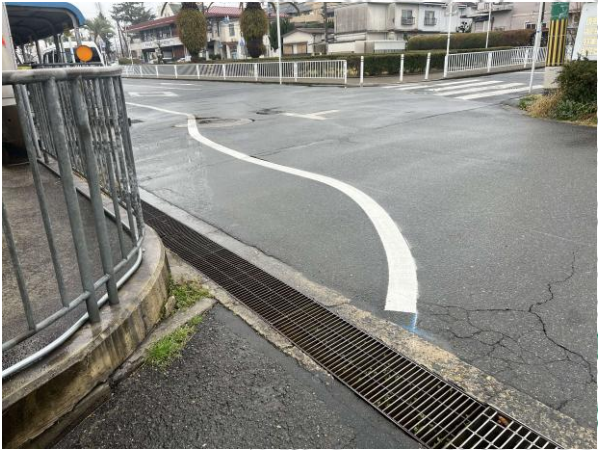
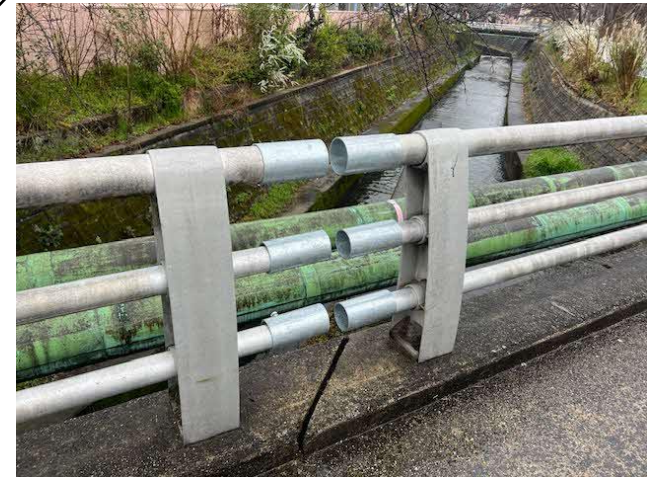
No.6
【内容】
橋に園児が通れる程の隙間があり、危険がある。

【対応】
高欄部の開口部（柵と柵の間）を塞ぐ工事を実施した。
