# 交野市準用河川維持管理計画

(素案)

令和6年10月

交野市 都市まちづくり部 道路河川課

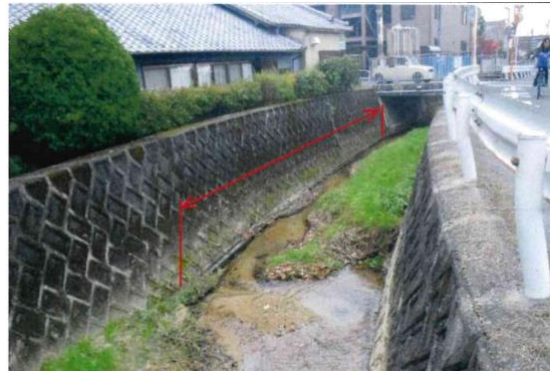
ランクC (例)

洗堀によりブロック積護岸の基礎天端が露出し、河床低下が生じている。
