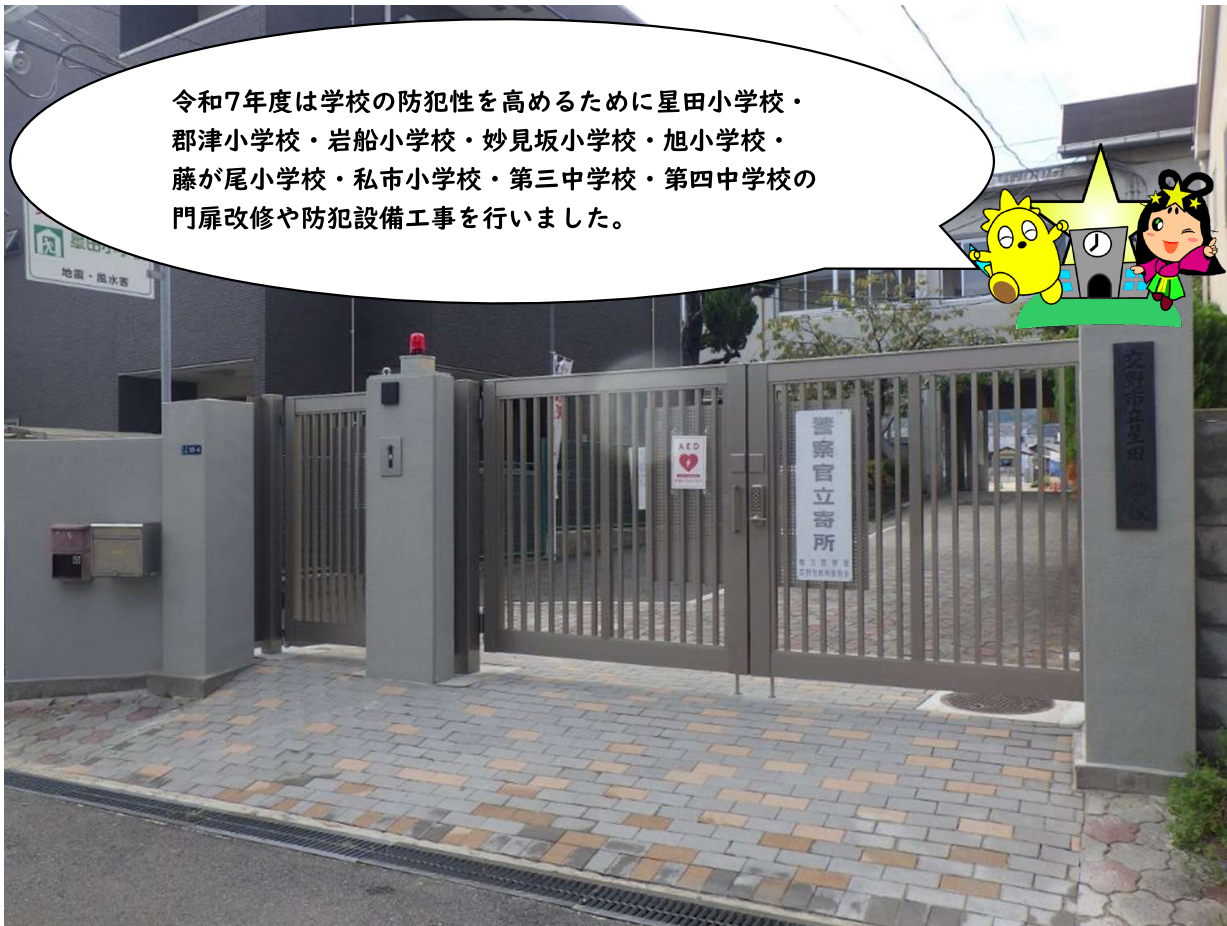
門扉改修・防犯設備工事 (写真は星田小学校)

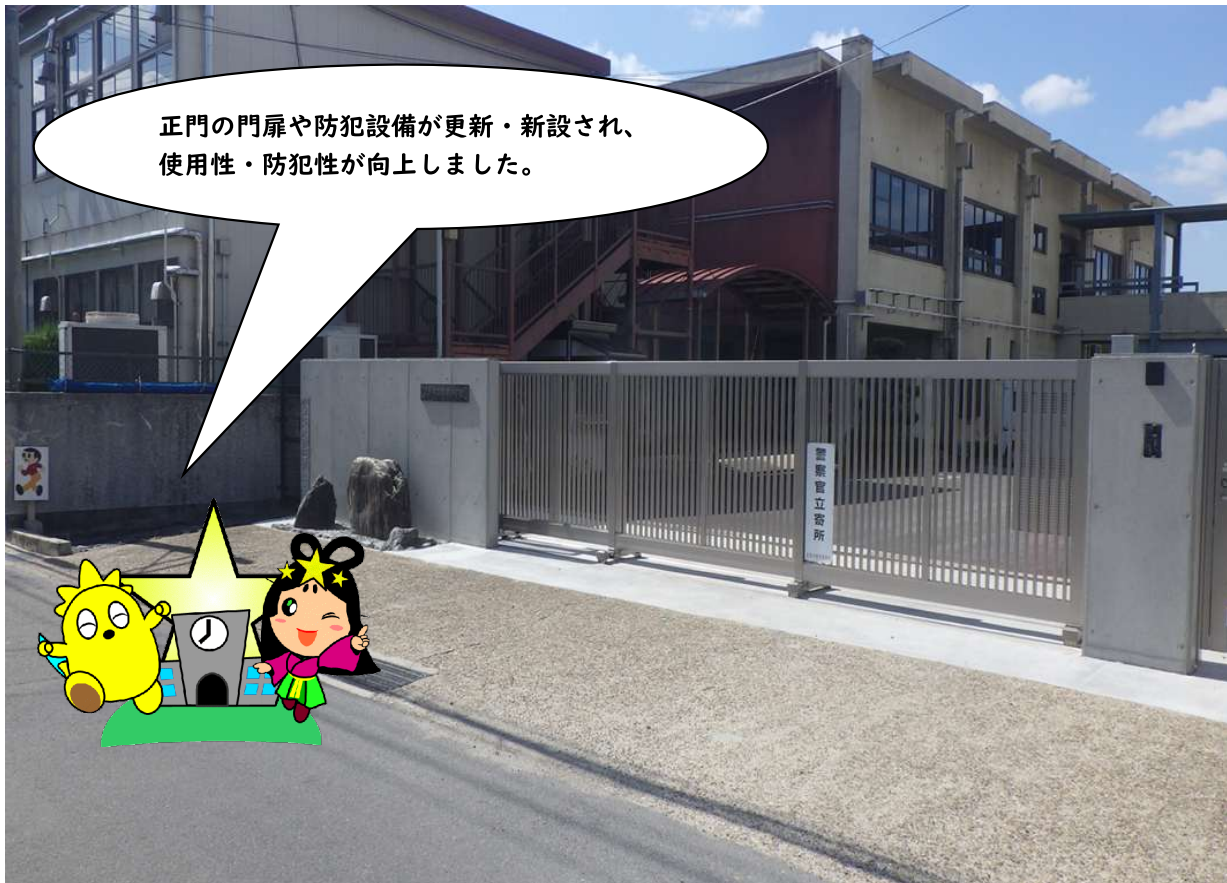
門扉改修・防犯設備工事 (写真は郡津小学校)

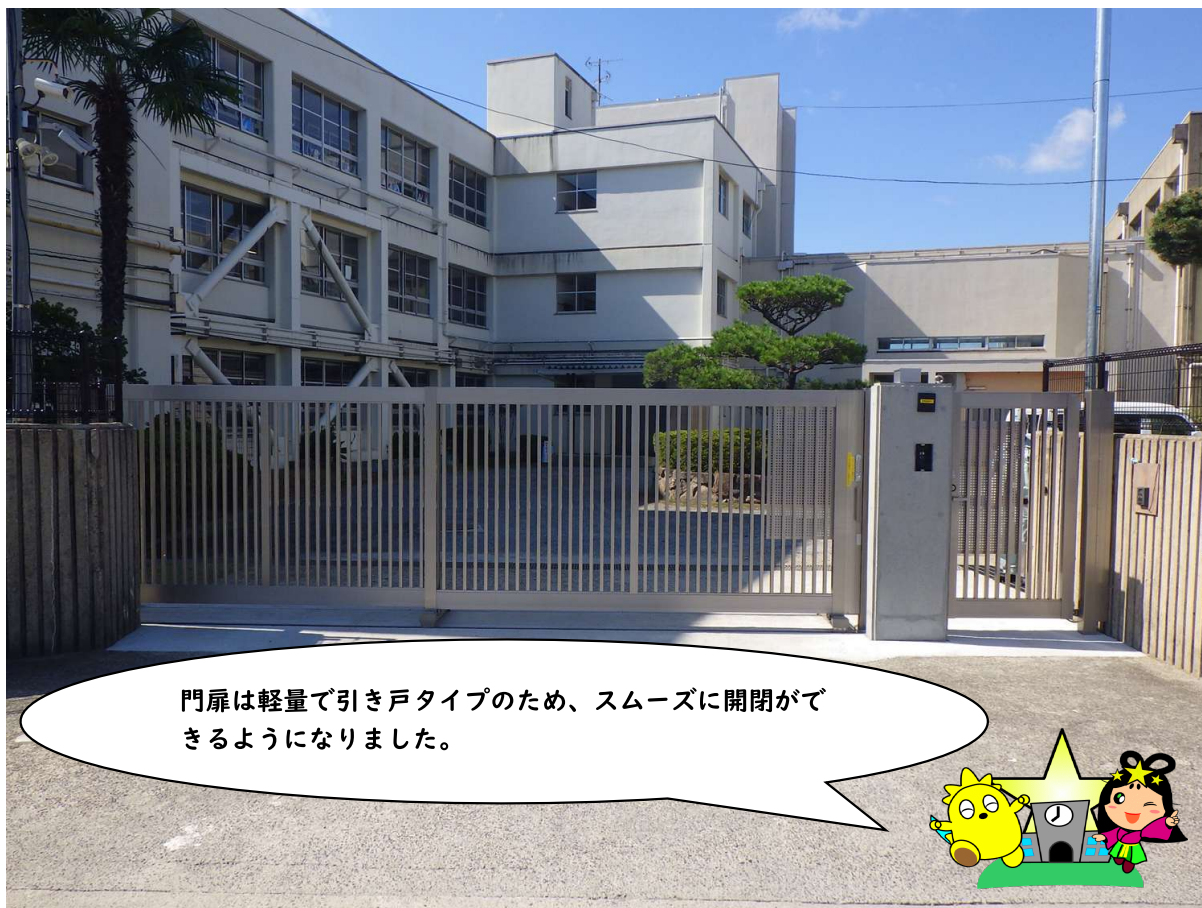
門扉改修・防犯設備工事 (写真は岩船小学校)

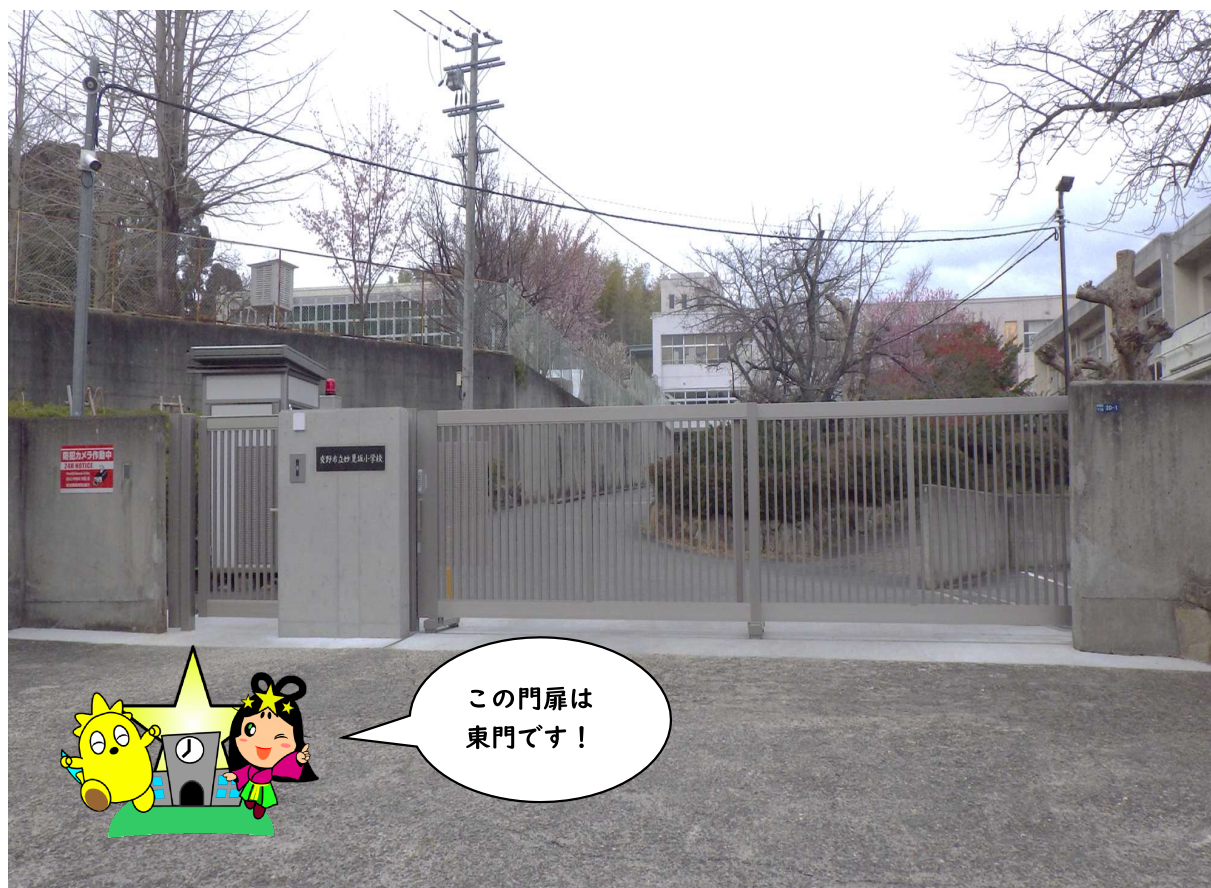
門扉改修・防犯設備工事 (写真は妙見坂小学校)

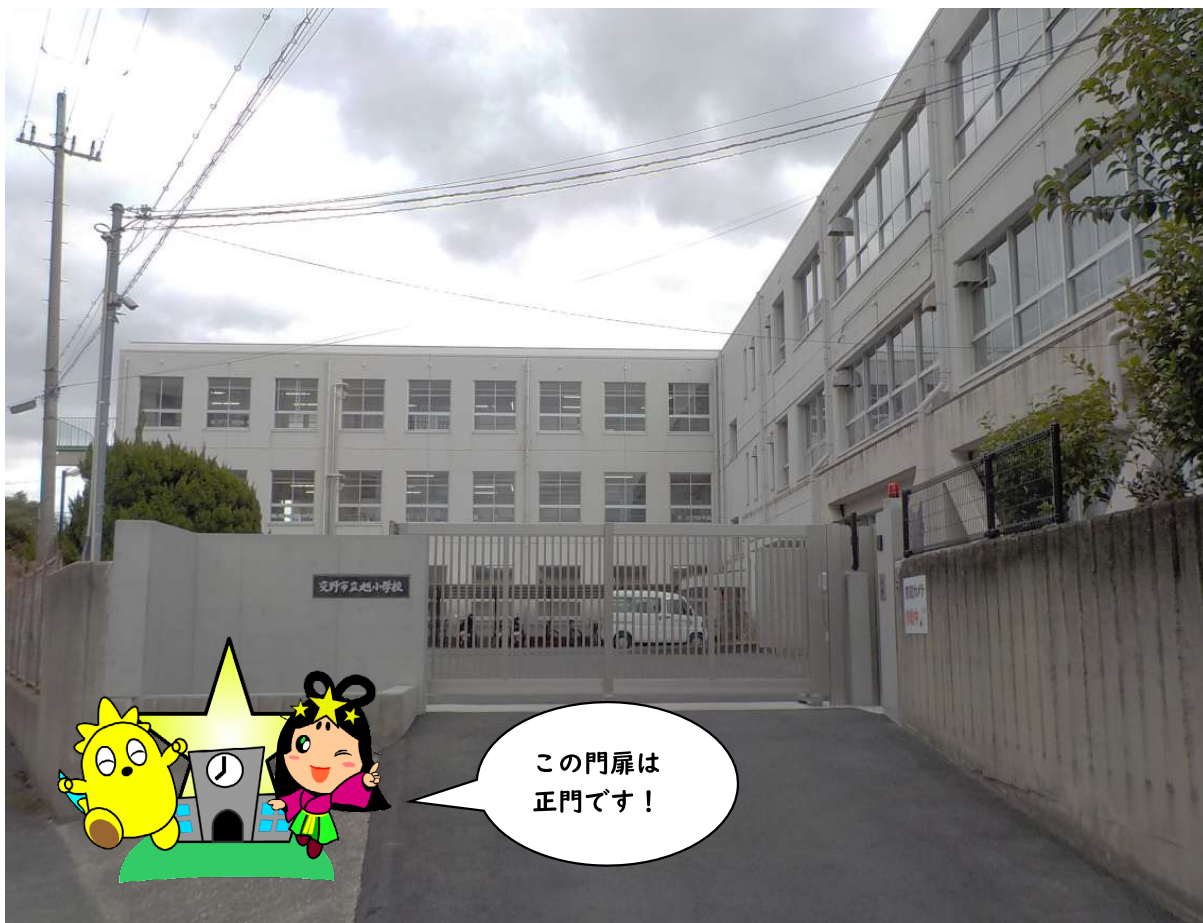
門扉改修・防犯設備工事 (写真は旭小学校)

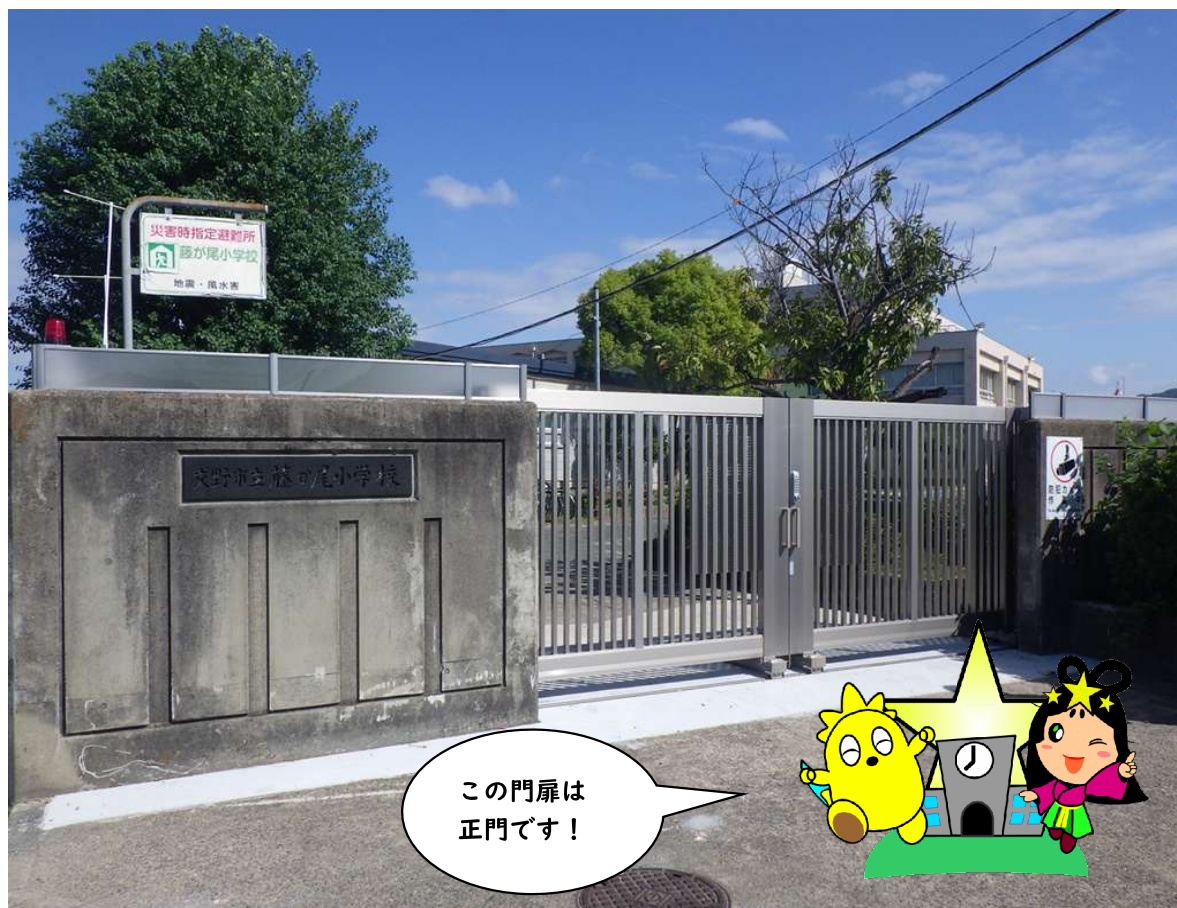
門扉改修・防犯設備工事 (写真は藤が尾小学校)

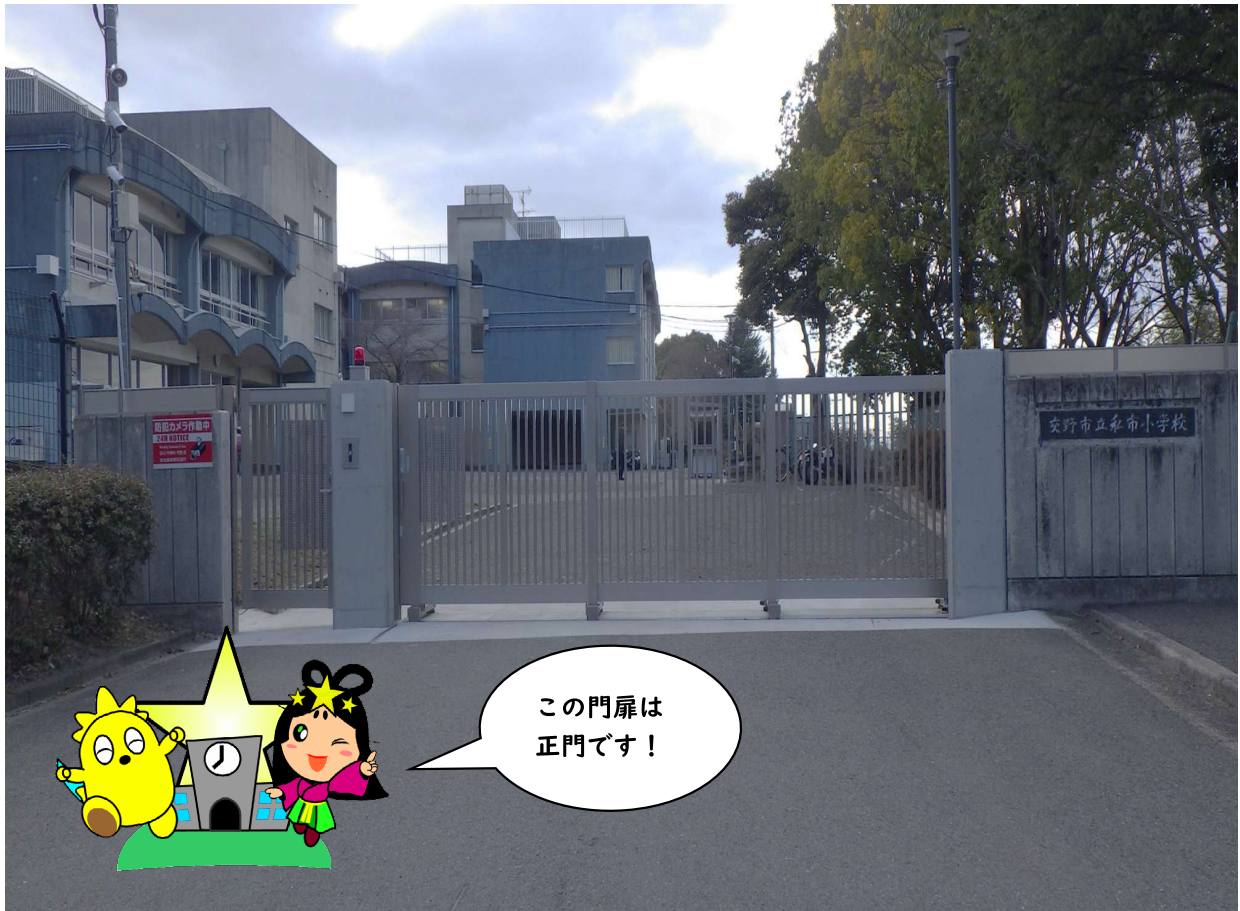
門扉改修・防犯設備工事 (写真は私市小学校)

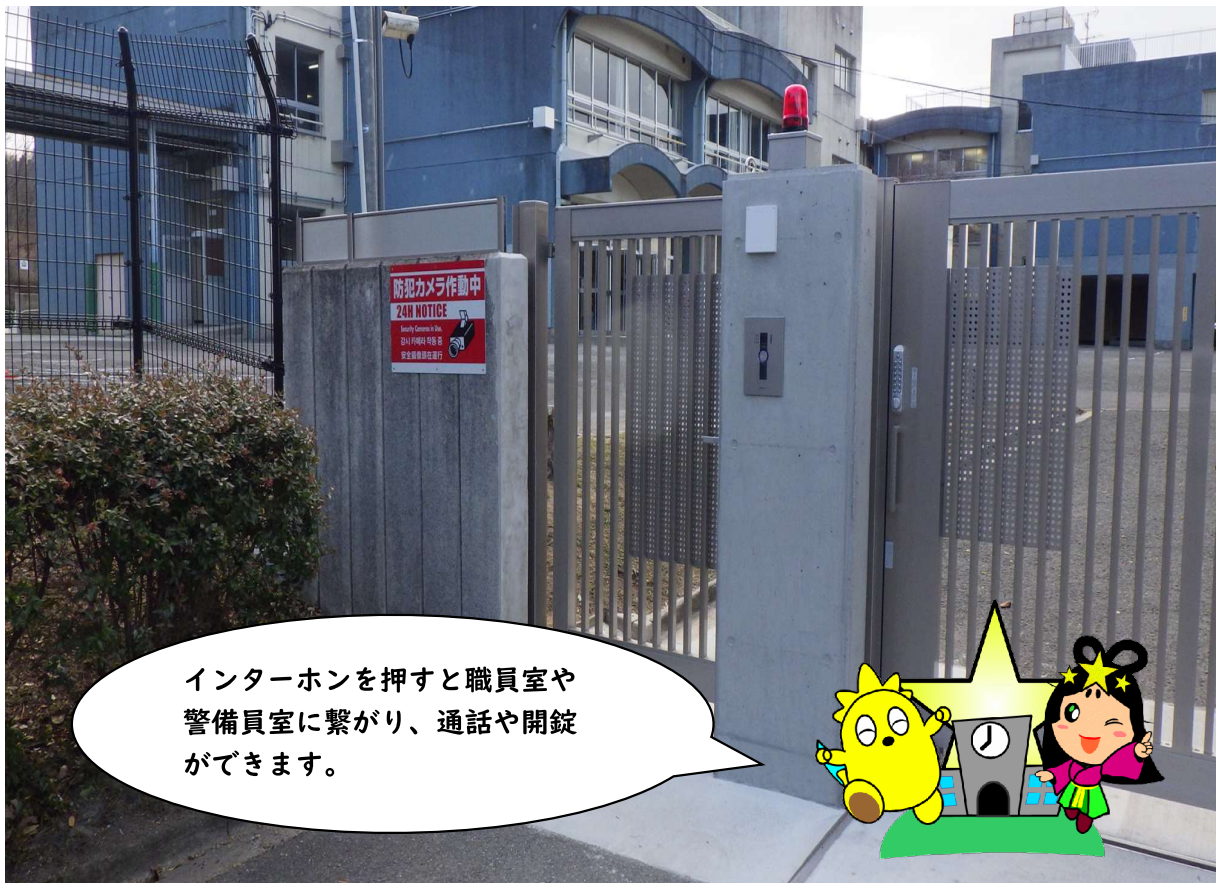
門扉改修・防犯設備工事 (写真は私市小学校)

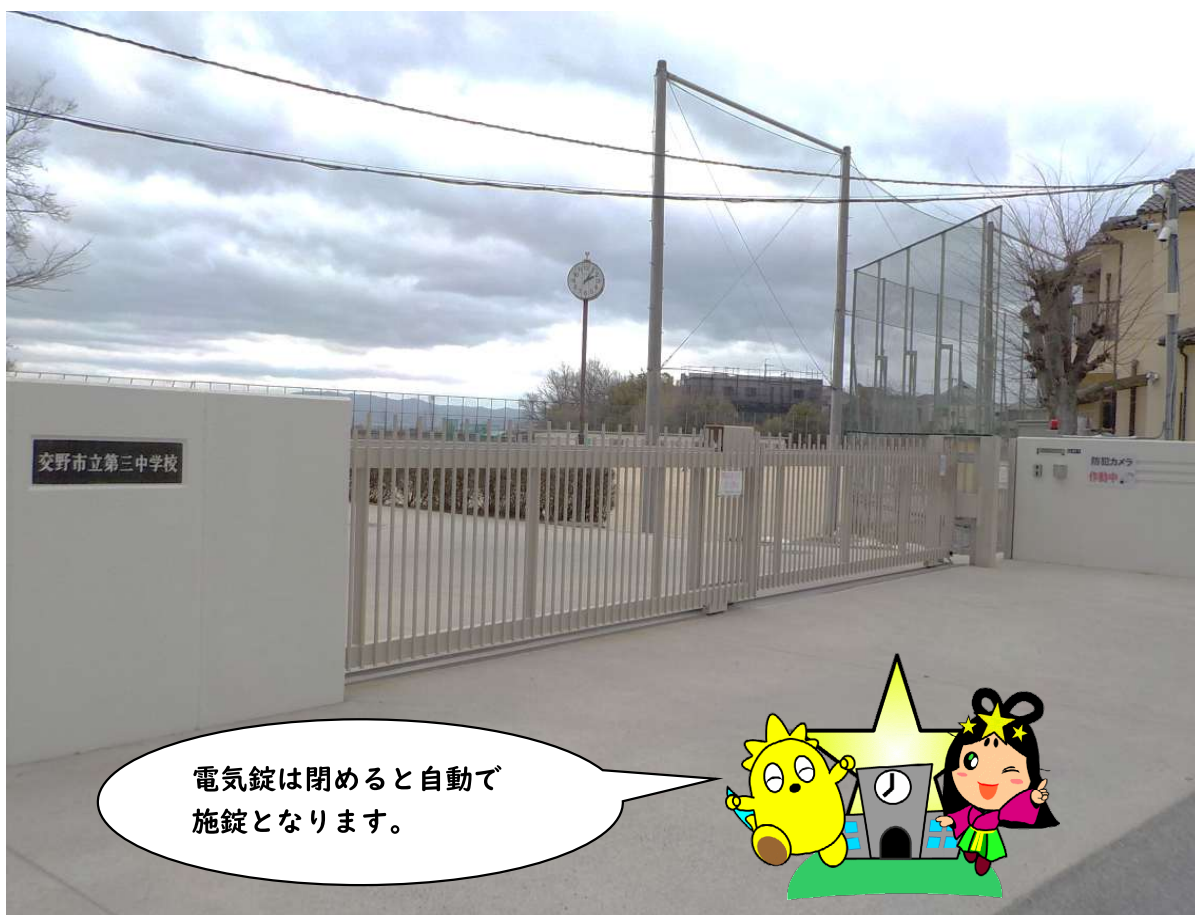
防犯設備工事 (写真は第三中学校)

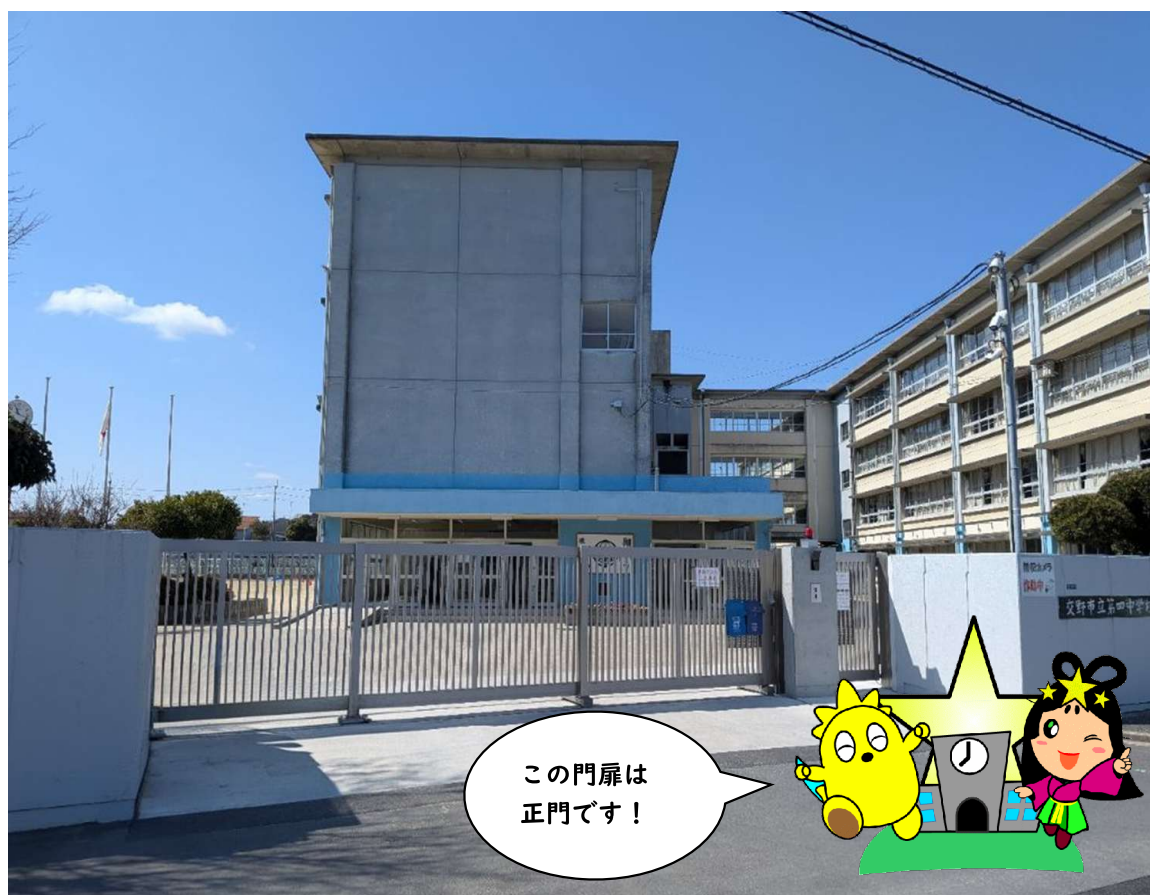
門扉改修・防犯設備工事 (写真は第四中学校)
