第三中学校区の現状資料

第三中学校区の児童生徒数・学級数

第三中学校区の学校施設

第三中学校区の地区・校区・通学距離

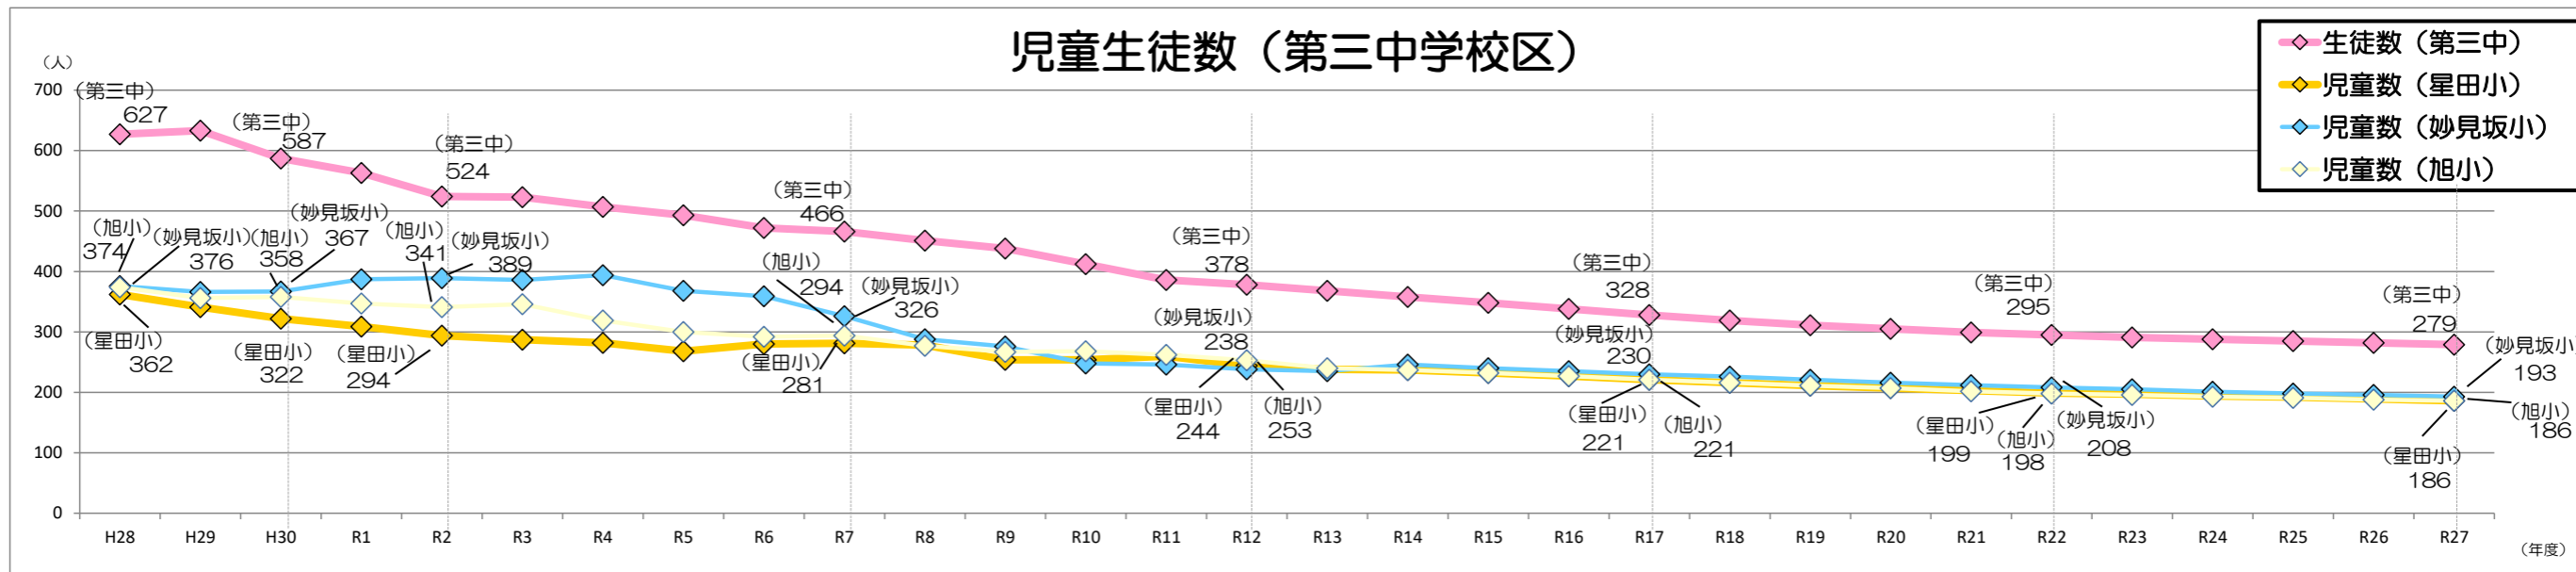
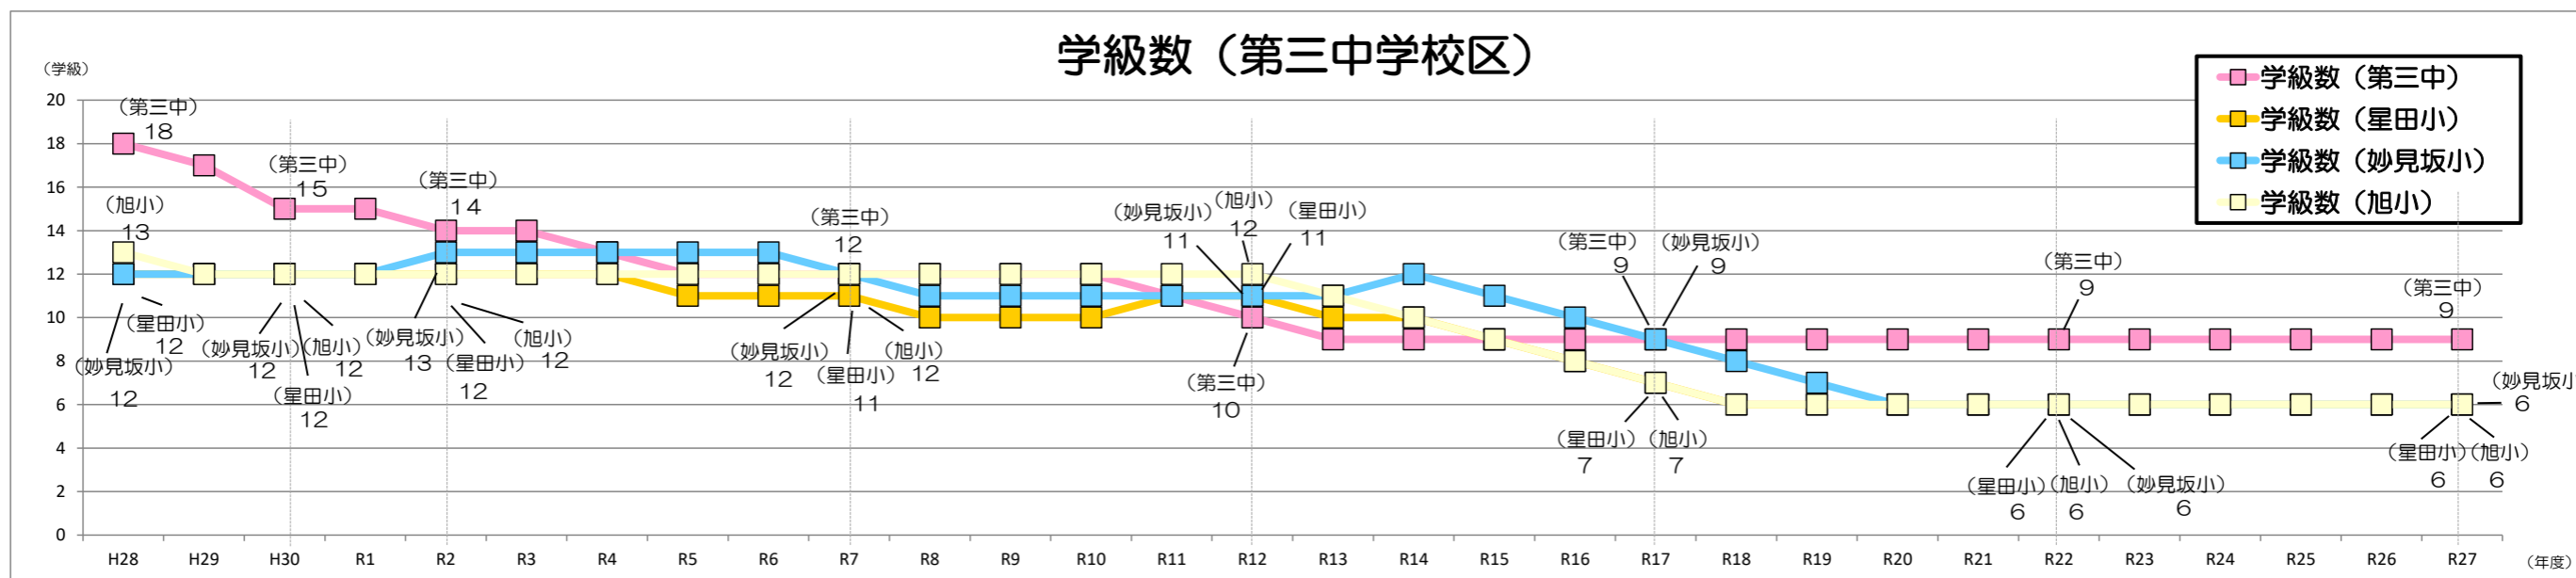
年度	H28	H29	H30	R1	R2	R3	R4	R5	R6	R7	R8	R9	R10	R11	R12	R13	R14	R15	R16	R17	R18	R19	R20	R21	R22	R23	R24	R25	R26	R27
第三中学校	生徒数	627	633	587	563	524	523	507	493	472	466	451	438	412	386	378	368	358	348	338	328	319	311	305	299	295	291	288	285	282	279
	学級数	18	17	15	15	14	14	13	12	12	12	12	12	12	11	10	9	9	9	9	9	9	9	9	9	9	9	9	9	9	9
星田小学校	児童数	362	341	322	309	294	287	282	268	280	281	278	254	254	260	244	238	237	232	227	221	216	211	207	203	199	197	194	192	189	186
	学級数	12	12	12	12	12	12	12	11	11	11	10	10	10	11	11	10	10	9	8	7	6	6	6	6	6	6	6	6	6	6
妙見坂小学校	児童数	376	366	367	387	389	386	394	368	359	326	288	276	248	246	238	235	246	240	235	230	226	221	216	212	208	205	201	198	196	193
	学級数	12	12	12	12	13	13	13	13	13	12	11	11	11	11	11	11	12	11	10	9	8	7	6	6	6	6	6	6	6	6
旭小学校	児童数	374	356	358	347	341	346	319	300	292	294	277	267	268	262	253	240	237	232	227	221	216	211	207	202	198	196	193	191	188	186
	学級数	13	12	12	12	12	12	12	12	12	12	12	12	12	12	12	11	10	9	8	7	6	6	6	6	6	6	6	6	6	6

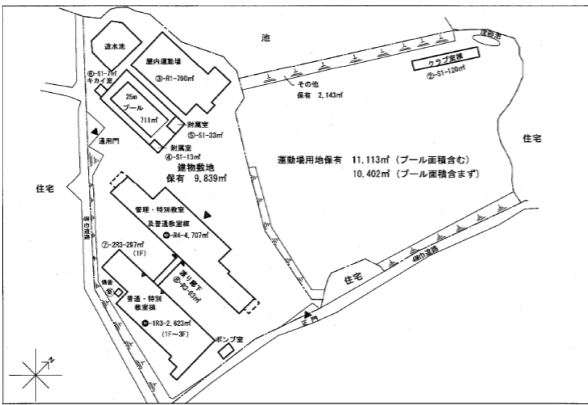
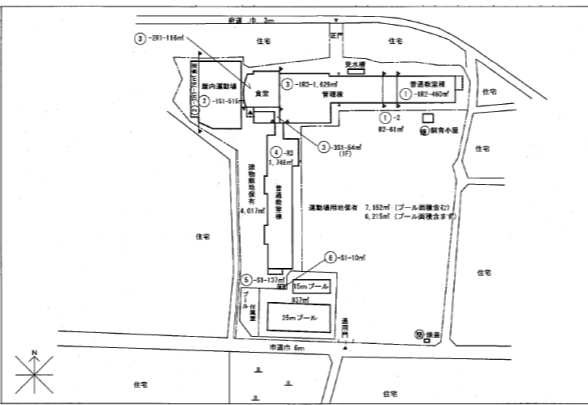
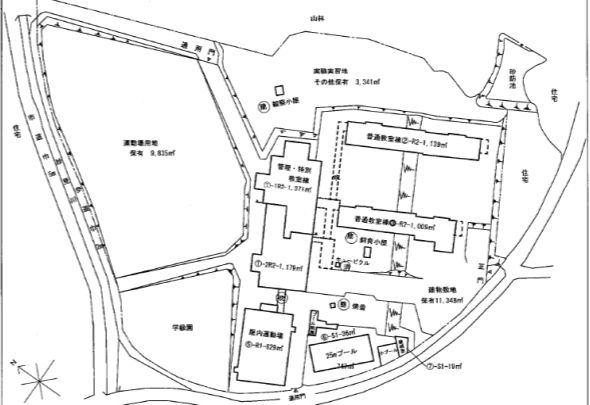
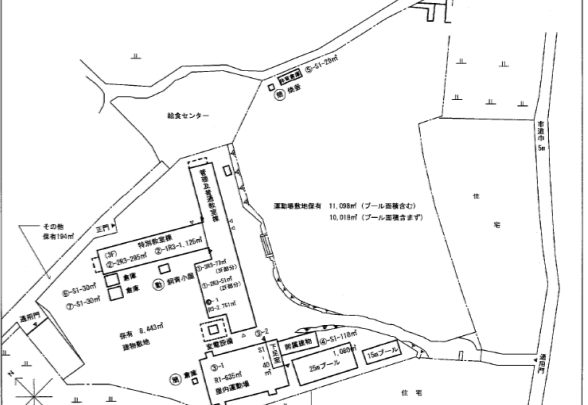
第三中学校	星田小学校	妙見坂小学校	旭小学校

敷地面積		22,384m ²	10,232m ²	24,524m ²	18,655m ² (第三給食センター跡地1,322m ² あり)
運動場面積		10,402m ²	6,215m ²	9,835m ²	10,018m ²
延床面積		8,788m ²	4,916m ²	5,862m ²	5,200m ²
建築年度	校舎※1	1974(S49)年 (建築後45年)	1961(S36)年 (建築後58年)	1973(S48)年 (建築後46年)	1976(S51)年 (建築後43年)
	体育館	1975(S50)年 (建築後44年)	1966(S41)年 (建築後53年)	1974(S49)年 (建築後45年)	1977(S52)年 (建築後42年)
長寿命化判定	校舎	○	○	○	○
	体育館	×	○	×	×
長寿命化した場合の残存年数	校舎	35年 (建替時期:令和36年)	22年 (建替時期:令和23年)	34年 (建替時期:令和35年)	37年 (建替時期:令和38年)
	体育館	—	27年 (建替時期:令和28年)	—	—
健全度評価※2	校舎	59	44	72	69
	体育館	100	91	31	30

※1 校舎の建築年度は棟別に異なるため、延床面積1,000m²以上の棟のうち、もっとも古い棟の建築年度を記載している。

※2 健全度評価は、平成30年10月末時点における、各棟で②の部位ごとに、①の種別で評価し、③の式で健全度を評価。

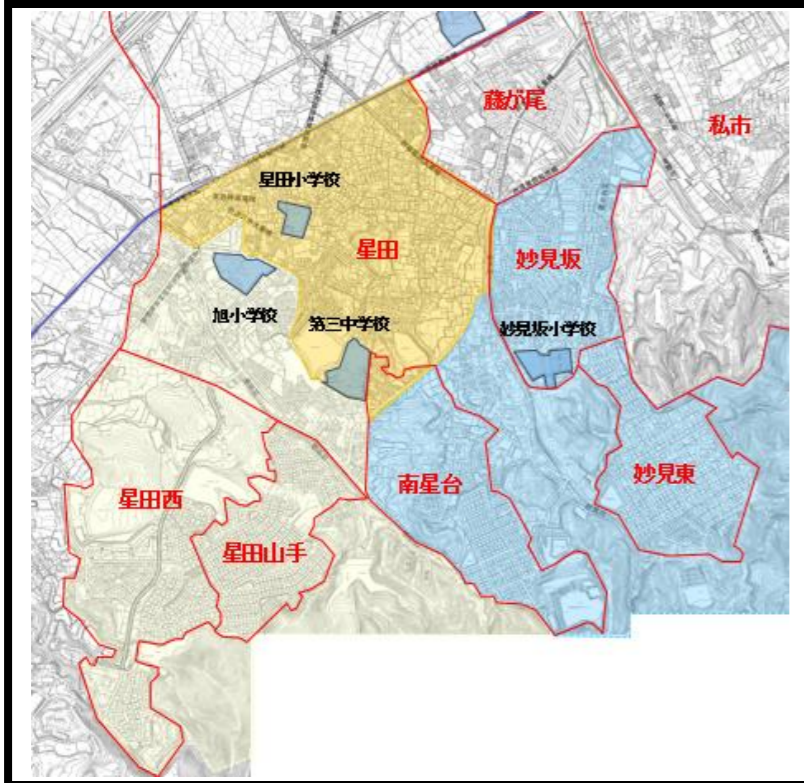
(1) 第三中学校区の地区図・小学校区図

星田地区・・・第三中学校区の星田小学校区・妙見坂小学校区・旭小学校区と、第四中学校区の藤が尾小学校区、4小学校区・2中学校区にまたがっている。
 南星台地区・・・大部分は妙見坂小学校区であるが、一部星田小学校区であり、2小学校区にまたがっている。

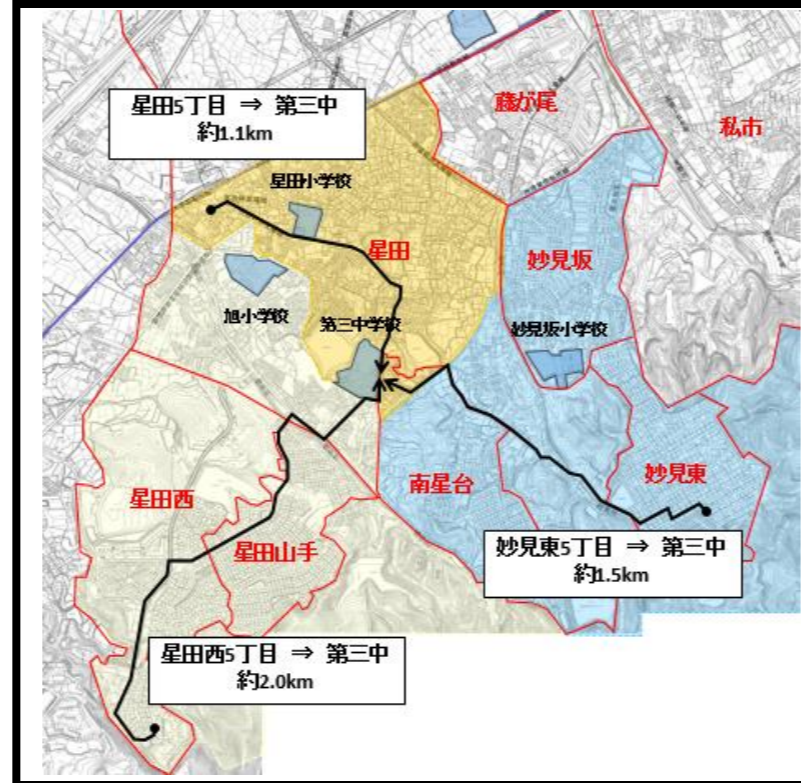
(2) 第三中学校への通学距離

小学校	2km以内を基本とし、3km以内を許容範囲
中学校	3km以内を基本とし、4km以内を許容範囲
