本市における北陸新幹線の動きについて

交野市内の地下水調査に係る報告

令和8年2月
鉄道・運輸機構

交野市での地質調査等の結果について

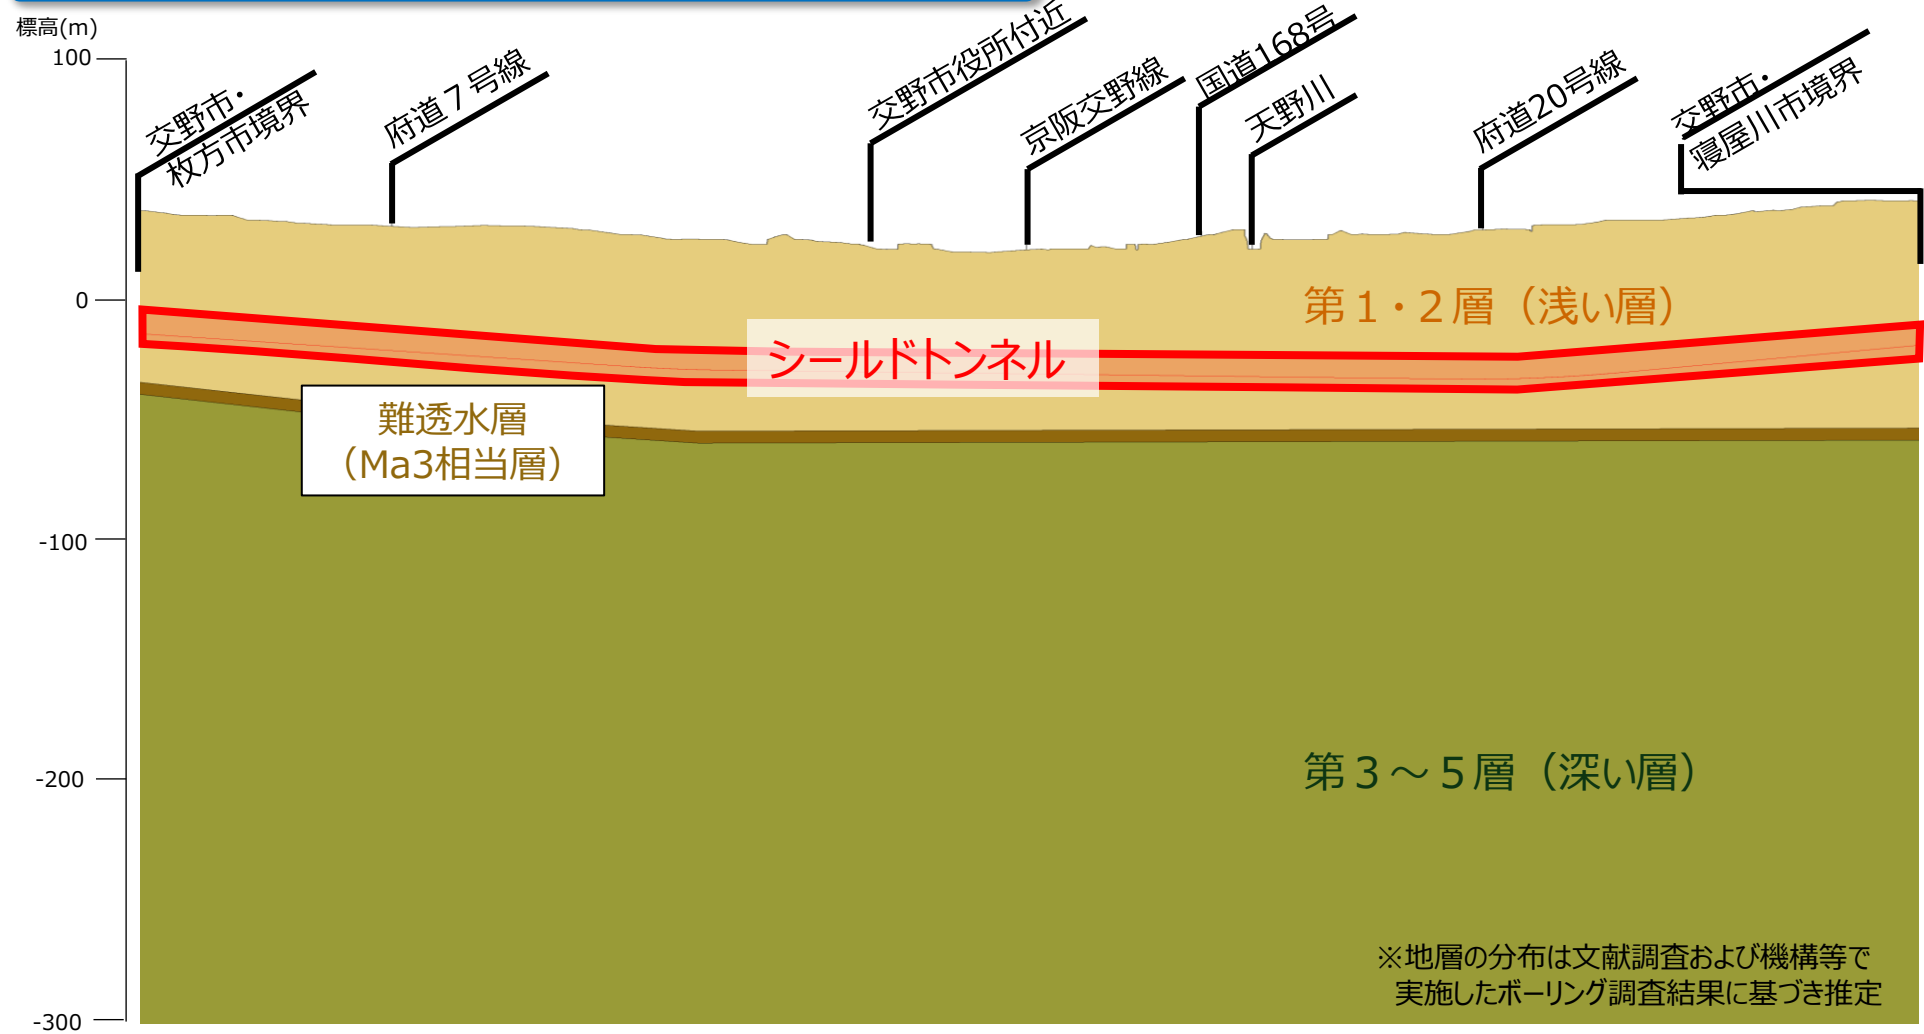
シールドトンネル通過位置の地層分布推定図

⇒ これまでに得られた地質調査等の結果からは、シールドトンネルは、交野市内の第1・2層（浅い層）を通過するものと想定される。また、第3～5層（深い層）は難透水層（Ma3相当層）により、第1・2層（浅い層）の地下水の影響を受けにくいと考えられる。

- これまでに得られた地質調査等の結果からは、**シールドトンネルは、交野市内の第1・2層※¹（浅い層）を通過するもの**と想定される。（P.4～8）

- これまでに得られた地質調査等の結果からは、第1・2層の間、第2・3層の間には難透水層が存在し、各難透水層で区分され、第1・2層相互の地下水の影響があるかは不明であるが、第2・3層については、広く分布し厚さのある難透水層（Ma3相当層）で地下水の観点でも区分されると考えられる。
- このことから、地下水の観点から**難透水層（Ma3相当層）を境に深い層（第3～5層）と浅い層（第1・2層）に分けられ**、難透水層（Ma3相当層）の存在により**第3～5層（深い層）の地下水は第1・2層（浅い層）で生じた影響は受けにくい**と考えられる。（P.5～8）

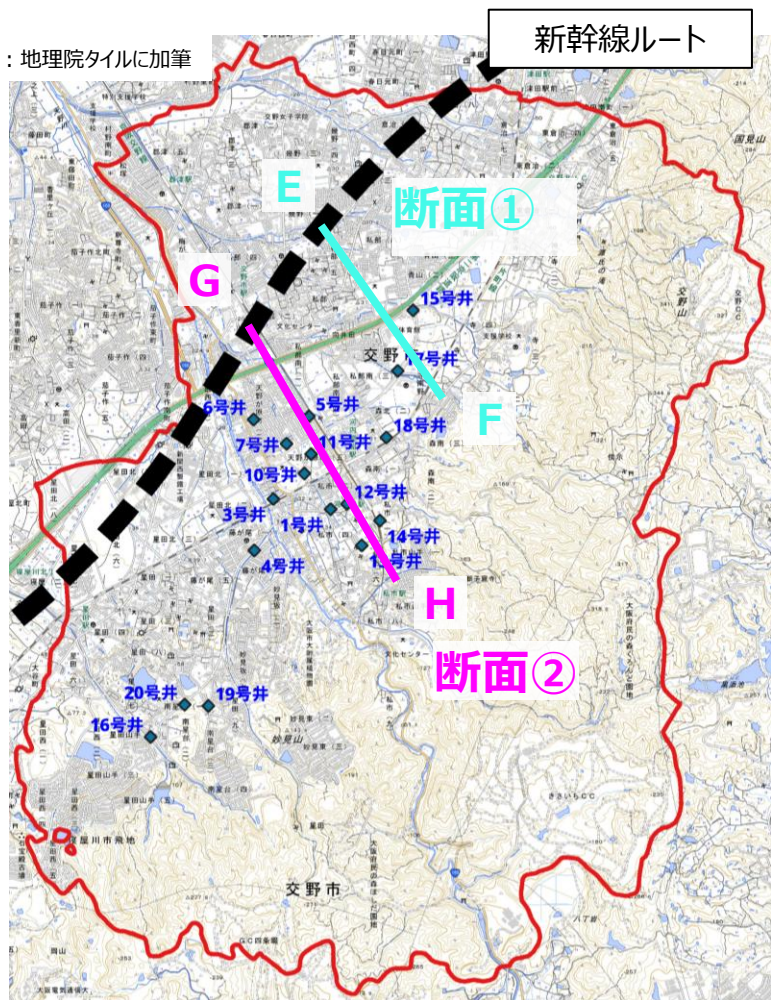
上水道井戸が取水している層（1）

出典：地理院タイルに加筆

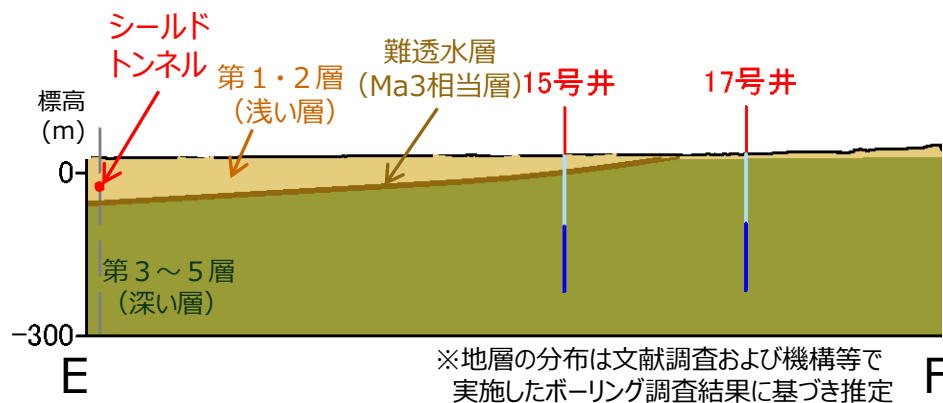
断面①

井戸の凡例
 (交野市水道局提供資料により整理)
 井戸番号
 ストレーナ※なし区間
 ストレーナ※あり区間
 ※ 集水のために穴が開いている管

⇒ 上水道井戸は、現時点で、第3～5層（深い層）から取水していると考えられる。
 シールドトンネルの深さは、難透水層（Ma3相当層）を境として浅い層であり、上水道井戸の取水深度とは異なる層。

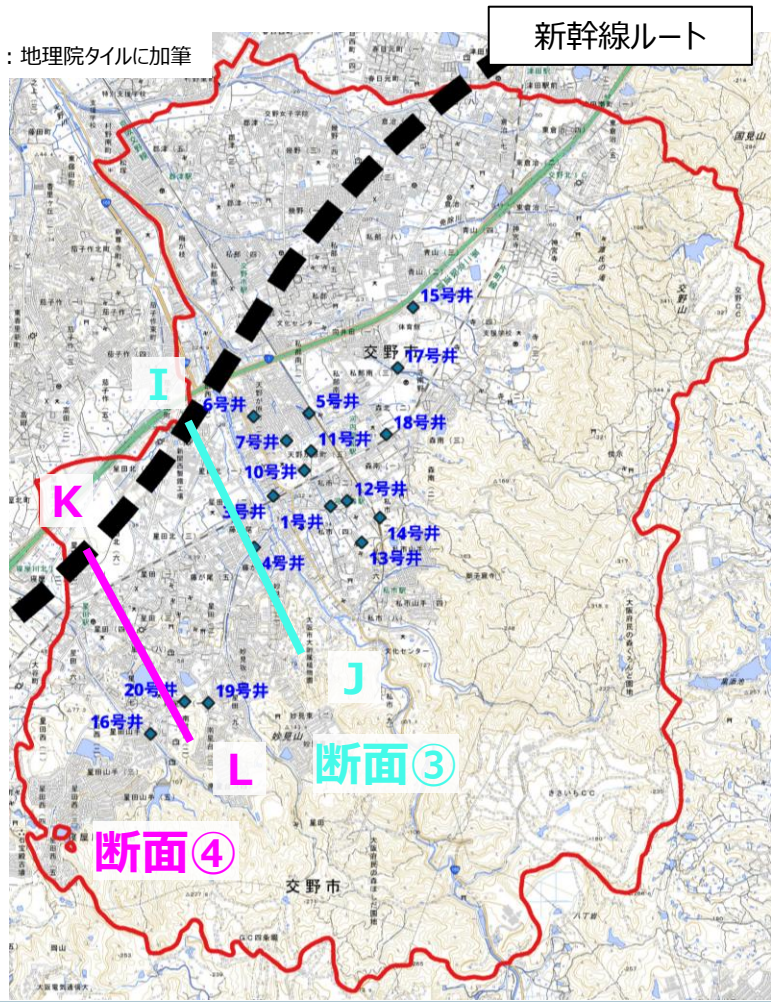
上水道井戸が取水している層（2）

出典：地理院タイルに加筆

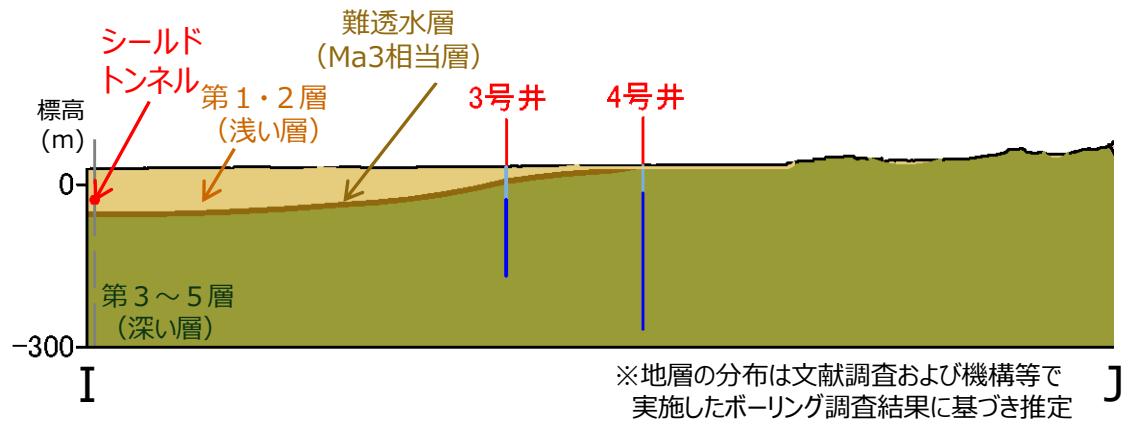
断面③

⇒ 上水道井戸は、現時点で、第3～5層（深い層）から取水していると考えられる。
シールドトンネルの深さは、難透水層（Ma3相当層）を境として浅い層であり、上水道井戸の取水深度とは異なる層。

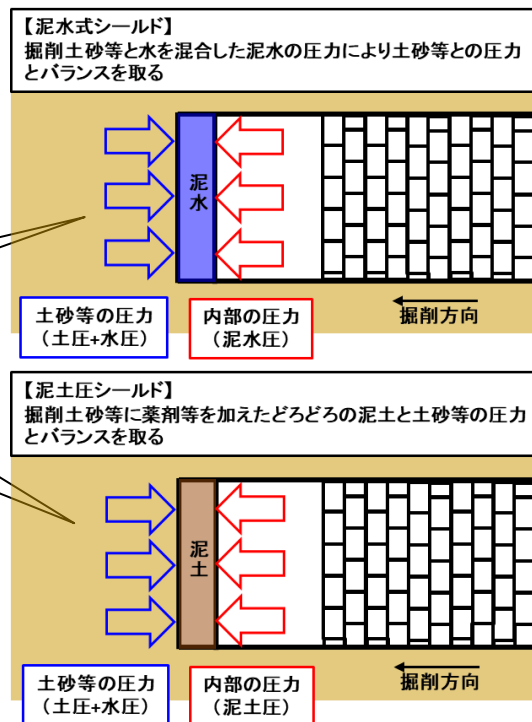
地質にあった工法のイメージ

- 令和2年に発生した調布市での陥没事故を受け、最新の技術的知見を総括して取りまとめられた「シールドトンネル工事の安全・安心な施工に関するガイドライン」を踏まえ、適切に工事を実施。
- 具体的には、
 - ・地質（粘性土、砂・砂礫等）にあった**適切な工法や薬剤の選定**
 - ・**適切な施工管理**※等を実施。

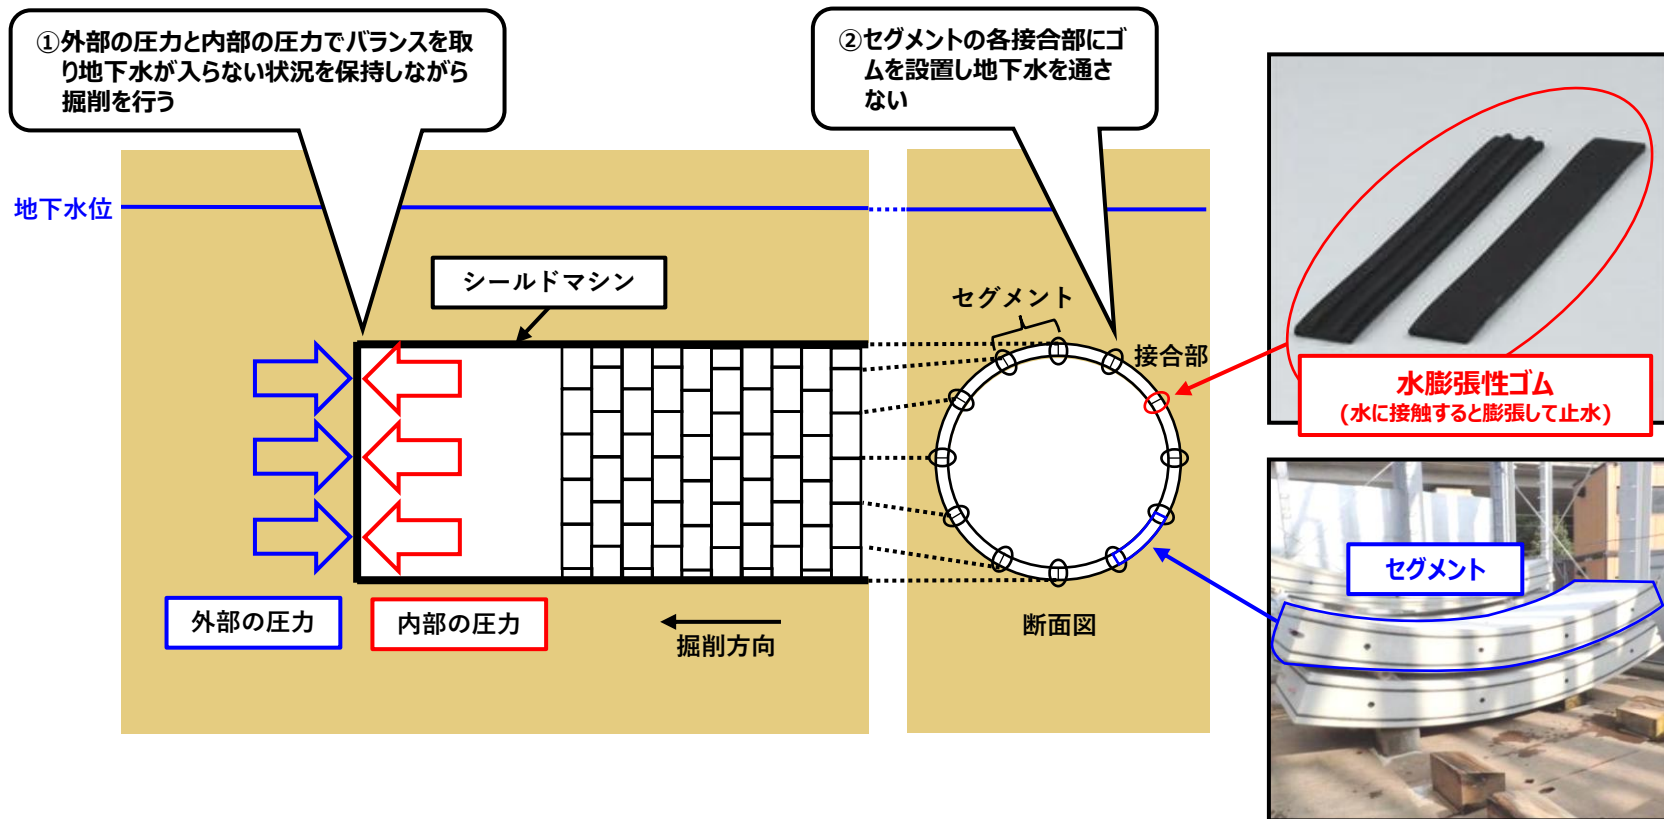
- ① 外部からの圧力に対して、シールドマシン内部から同等の圧力をかけることでバランスを取り、地下水が入らない状況を保持しながら掘削を行う。
- ② セグメントの接合部に水膨張性ゴムを設置し、セグメント接合部からの地下水を通さない。

出典：第6回北陸新幹線事業推進調査に関する連絡会議資料を一部加工

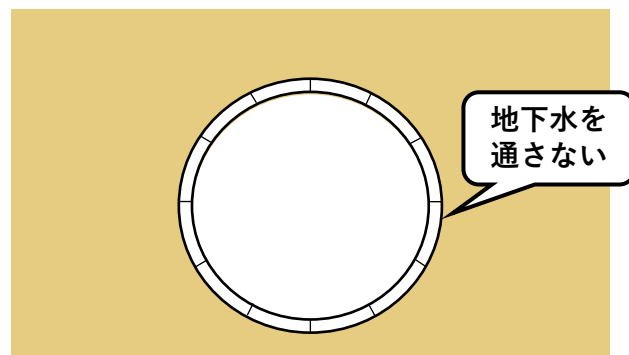
シールド
トンネル

- 主に都市部で多く使用されている工法。
- 工場製作の鉄筋コンクリート製のブロック等（セグメント）を使用し、接合部は止水効果のある水膨張性ゴムを設置しているため、地下水を通さない構造。

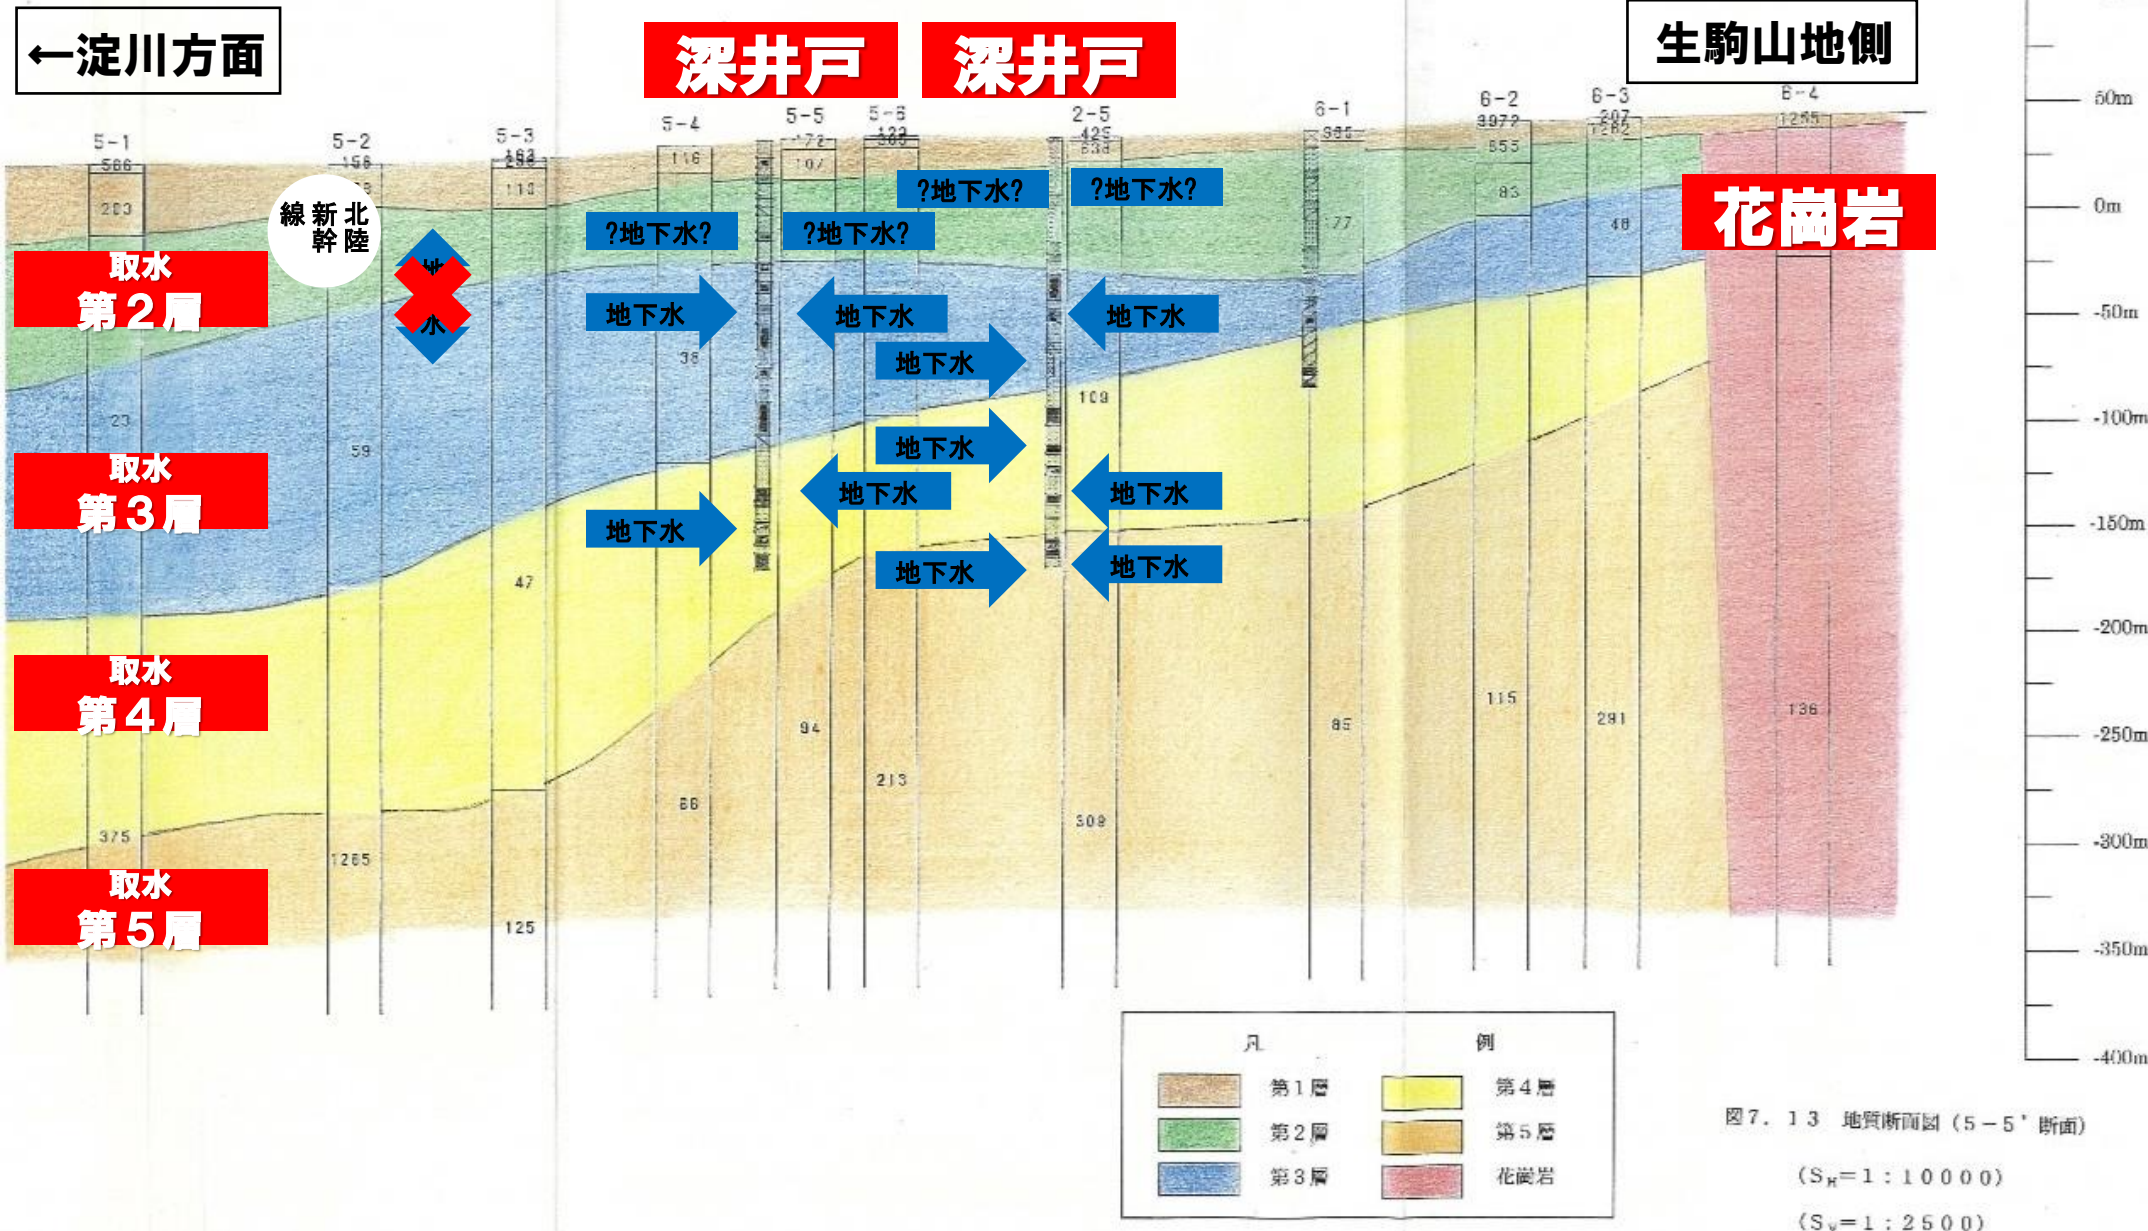
図7.13 地質断面図(5-5'断面)

(S_H=1:10000)
